# CarScan Prüfbericht Mazda 6

| Fahrzeug | Mazda 6 |
| Modelljahr | 2008 |
| Berichtsdatum | 30.11.2025 |

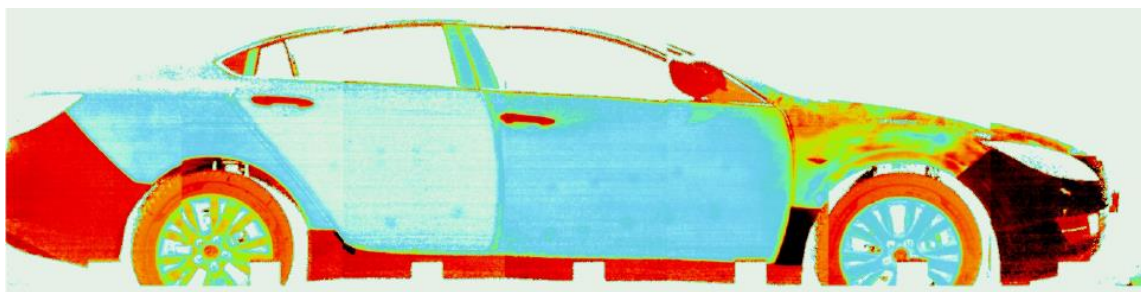
Rechte Seite

- Bei der Messung mit Impulsanregung bis 500 Mikrometer wurden strukturelle Veränderungen des untersuchten Materials am vorderen und hinteren Kotflügel, an der Vordertür und am vorderen Stoßfänger festgestellt.

Vorderer und hinterer Kotflügel, Vordertür und vorderer Stoßfänger waren beschädigt und wurden repariert. Je dunkler der Farbton eines bestimmten Materials, desto dicker ist der Auftrag von Spachtelmasse, Farbe oder Lack.

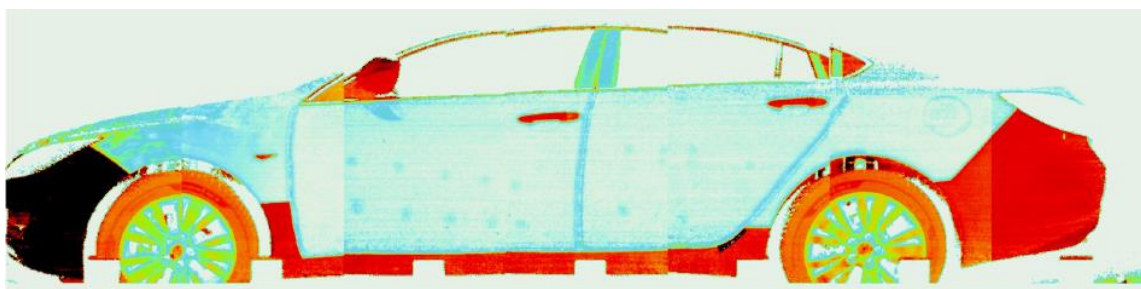
Linke Seite

- Bei der Messung mit Impulsanregung bis 500 Mikrometer wurden strukturelle Veränderungen des untersuchten Materials am vorderen Kotflügel und am Stoßfänger festgestellt.

Vorderer Kotflügel und Stoßfänger waren beschädigt und wurden repariert. Je dunkler der Farbton eines bestimmten Materials, desto dicker ist der Auftrag von Spachtelmasse, Farbe oder Lack.

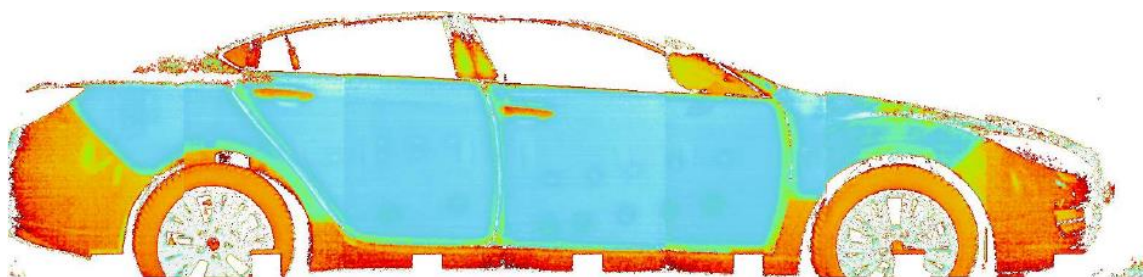
- Bei der Messung mit Halogenanregung über 500 Mikrometer wurden strukturelle Veränderungen des untersuchten Materials am vorderen Kotflügel festgestellt.

Der vordere Kotflügel war beschädigt und wurde repariert. Je dunkler der Farbton eines bestimmten Materials, desto dicker ist der Auftrag von Spachtelmasse, Farbe oder Lack.

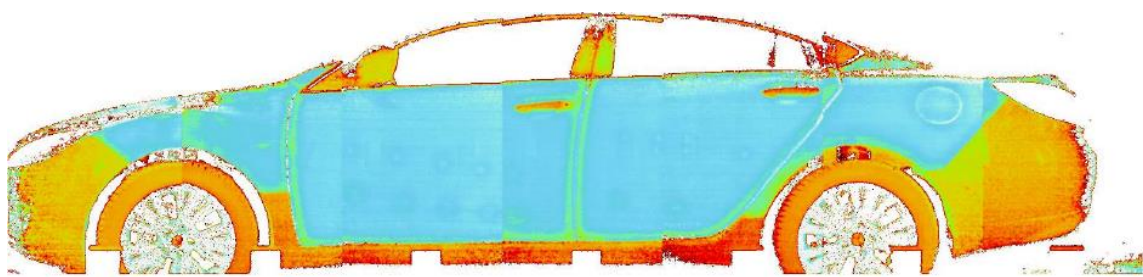
**Linke Seite**

- Bei der Messung mit Halogenanregung über 500 Mikrometer wurden keine strukturellen Veränderungen des untersuchten Materials festgestellt.

Die gemessenen Fahrzeugteile waren nicht beschädigt oder repariert.

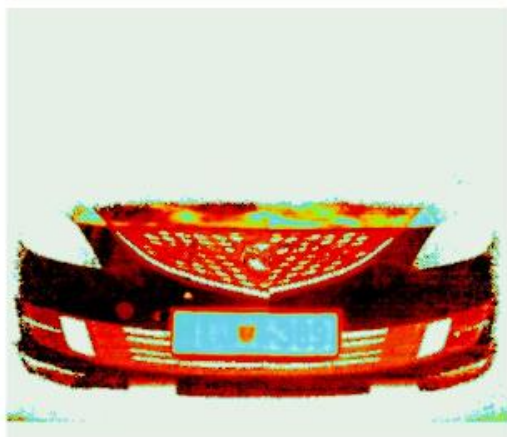
Vorderseite bis 500 Mikrometer

- Bei der Messung mit Impulsanregung bis 500 Mikrometer wurden strukturelle Veränderungen des untersuchten Materials am vorderen Stoßfänger und an der Motorhaube festgestellt.

Vorderer Stoßfänger und Motorhaube waren beschädigt und wurden repariert. Je dunkler der Farbton eines bestimmten Materials, desto dicker ist der Auftrag von Spachtelmasse, Farbe oder Lack.

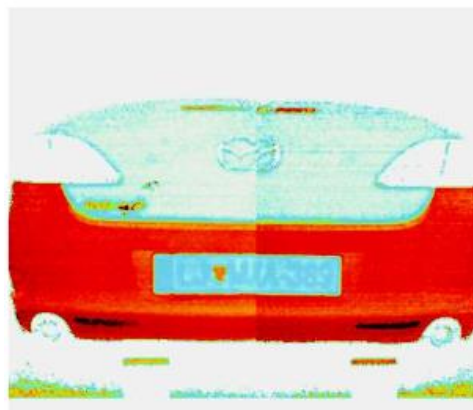
Rückseite bis 500 Mikrometer

- Bei der Messung mit Impulsanregung bis 500 Mikrometer wurden keine strukturellen Veränderungen des untersuchten Materials festgestellt.

Die gemessenen Fahrzeugteile waren nicht beschädigt oder repariert.

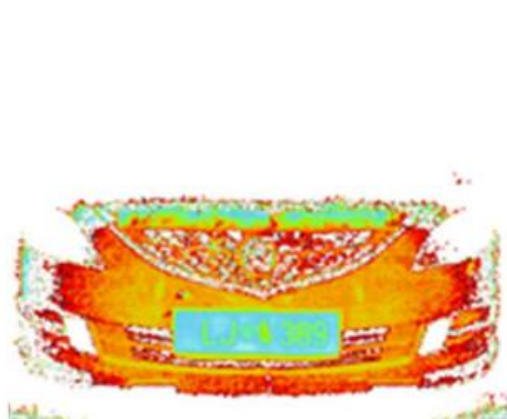
Vorderseite über 500 Mikrometer

- Bei der Messung mit Halogenanregung über 500 Mikrometer wurden keine strukturellen Veränderungen des untersuchten Materials festgestellt.

Die gemessenen Fahrzeugteile waren nicht beschädigt oder repariert.

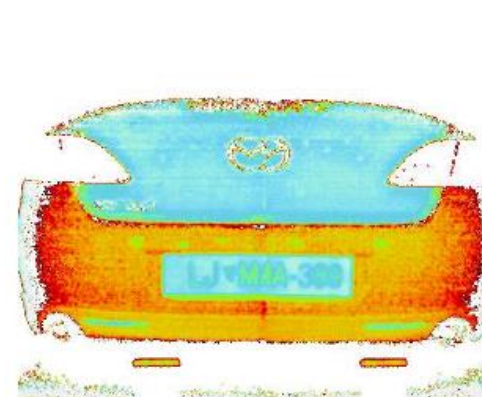
Rückseite über 500 Mikrometer

- Bei der Messung mit Halogenanregung über 500 Mikrometer wurden keine strukturellen Veränderungen des untersuchten Materials festgestellt.

Die gemessenen Fahrzeugteile waren nicht beschädigt oder repariert.

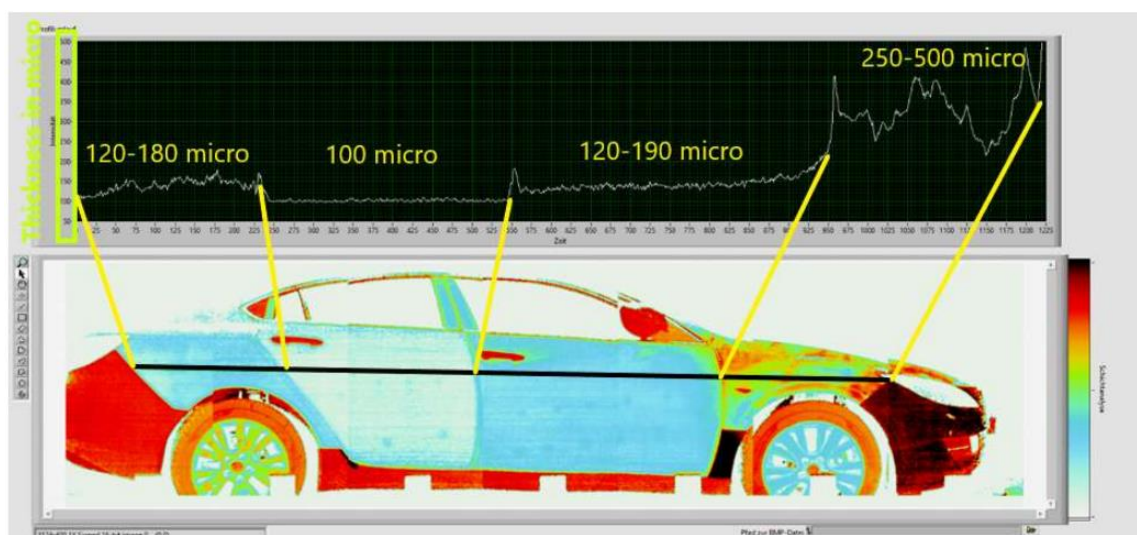
### Rechte Seite

Die Grafik zeigt, dass das Originalmaterial an der hinteren Tür 100 Mikrometer dick ist. Der dickste Auftrag von Reparaturmaterial befindet sich am vorderen Kotflügel und liegt zwischen 250 und 500 Mikrometern.

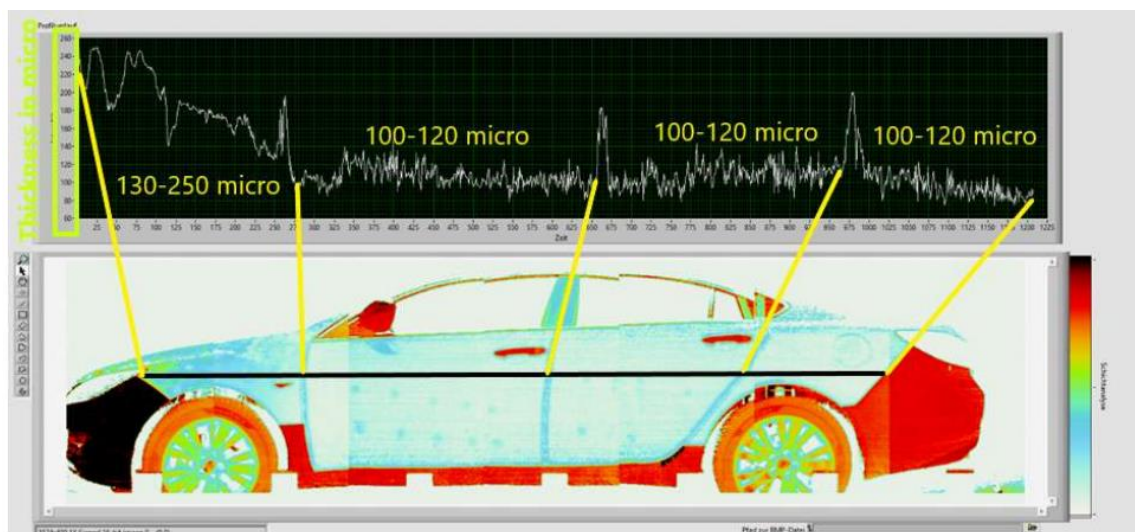
**Linke Seite**

Die Grafik zeigt, dass das Originalmaterial an beiden Türen und am hinteren Kotflügel zwischen 100 und 120 Mikrometern dick ist. Der dickste Auftrag von Reparaturmaterial befindet sich am vorderen Kotflügel und liegt zwischen 130 und 250 Mikrometern.
